# RÜCKGANG VON GLETSCHERN UND PERMAFROST

## Auswirkungen des Klimawandels auf die alpine Infrastruktur

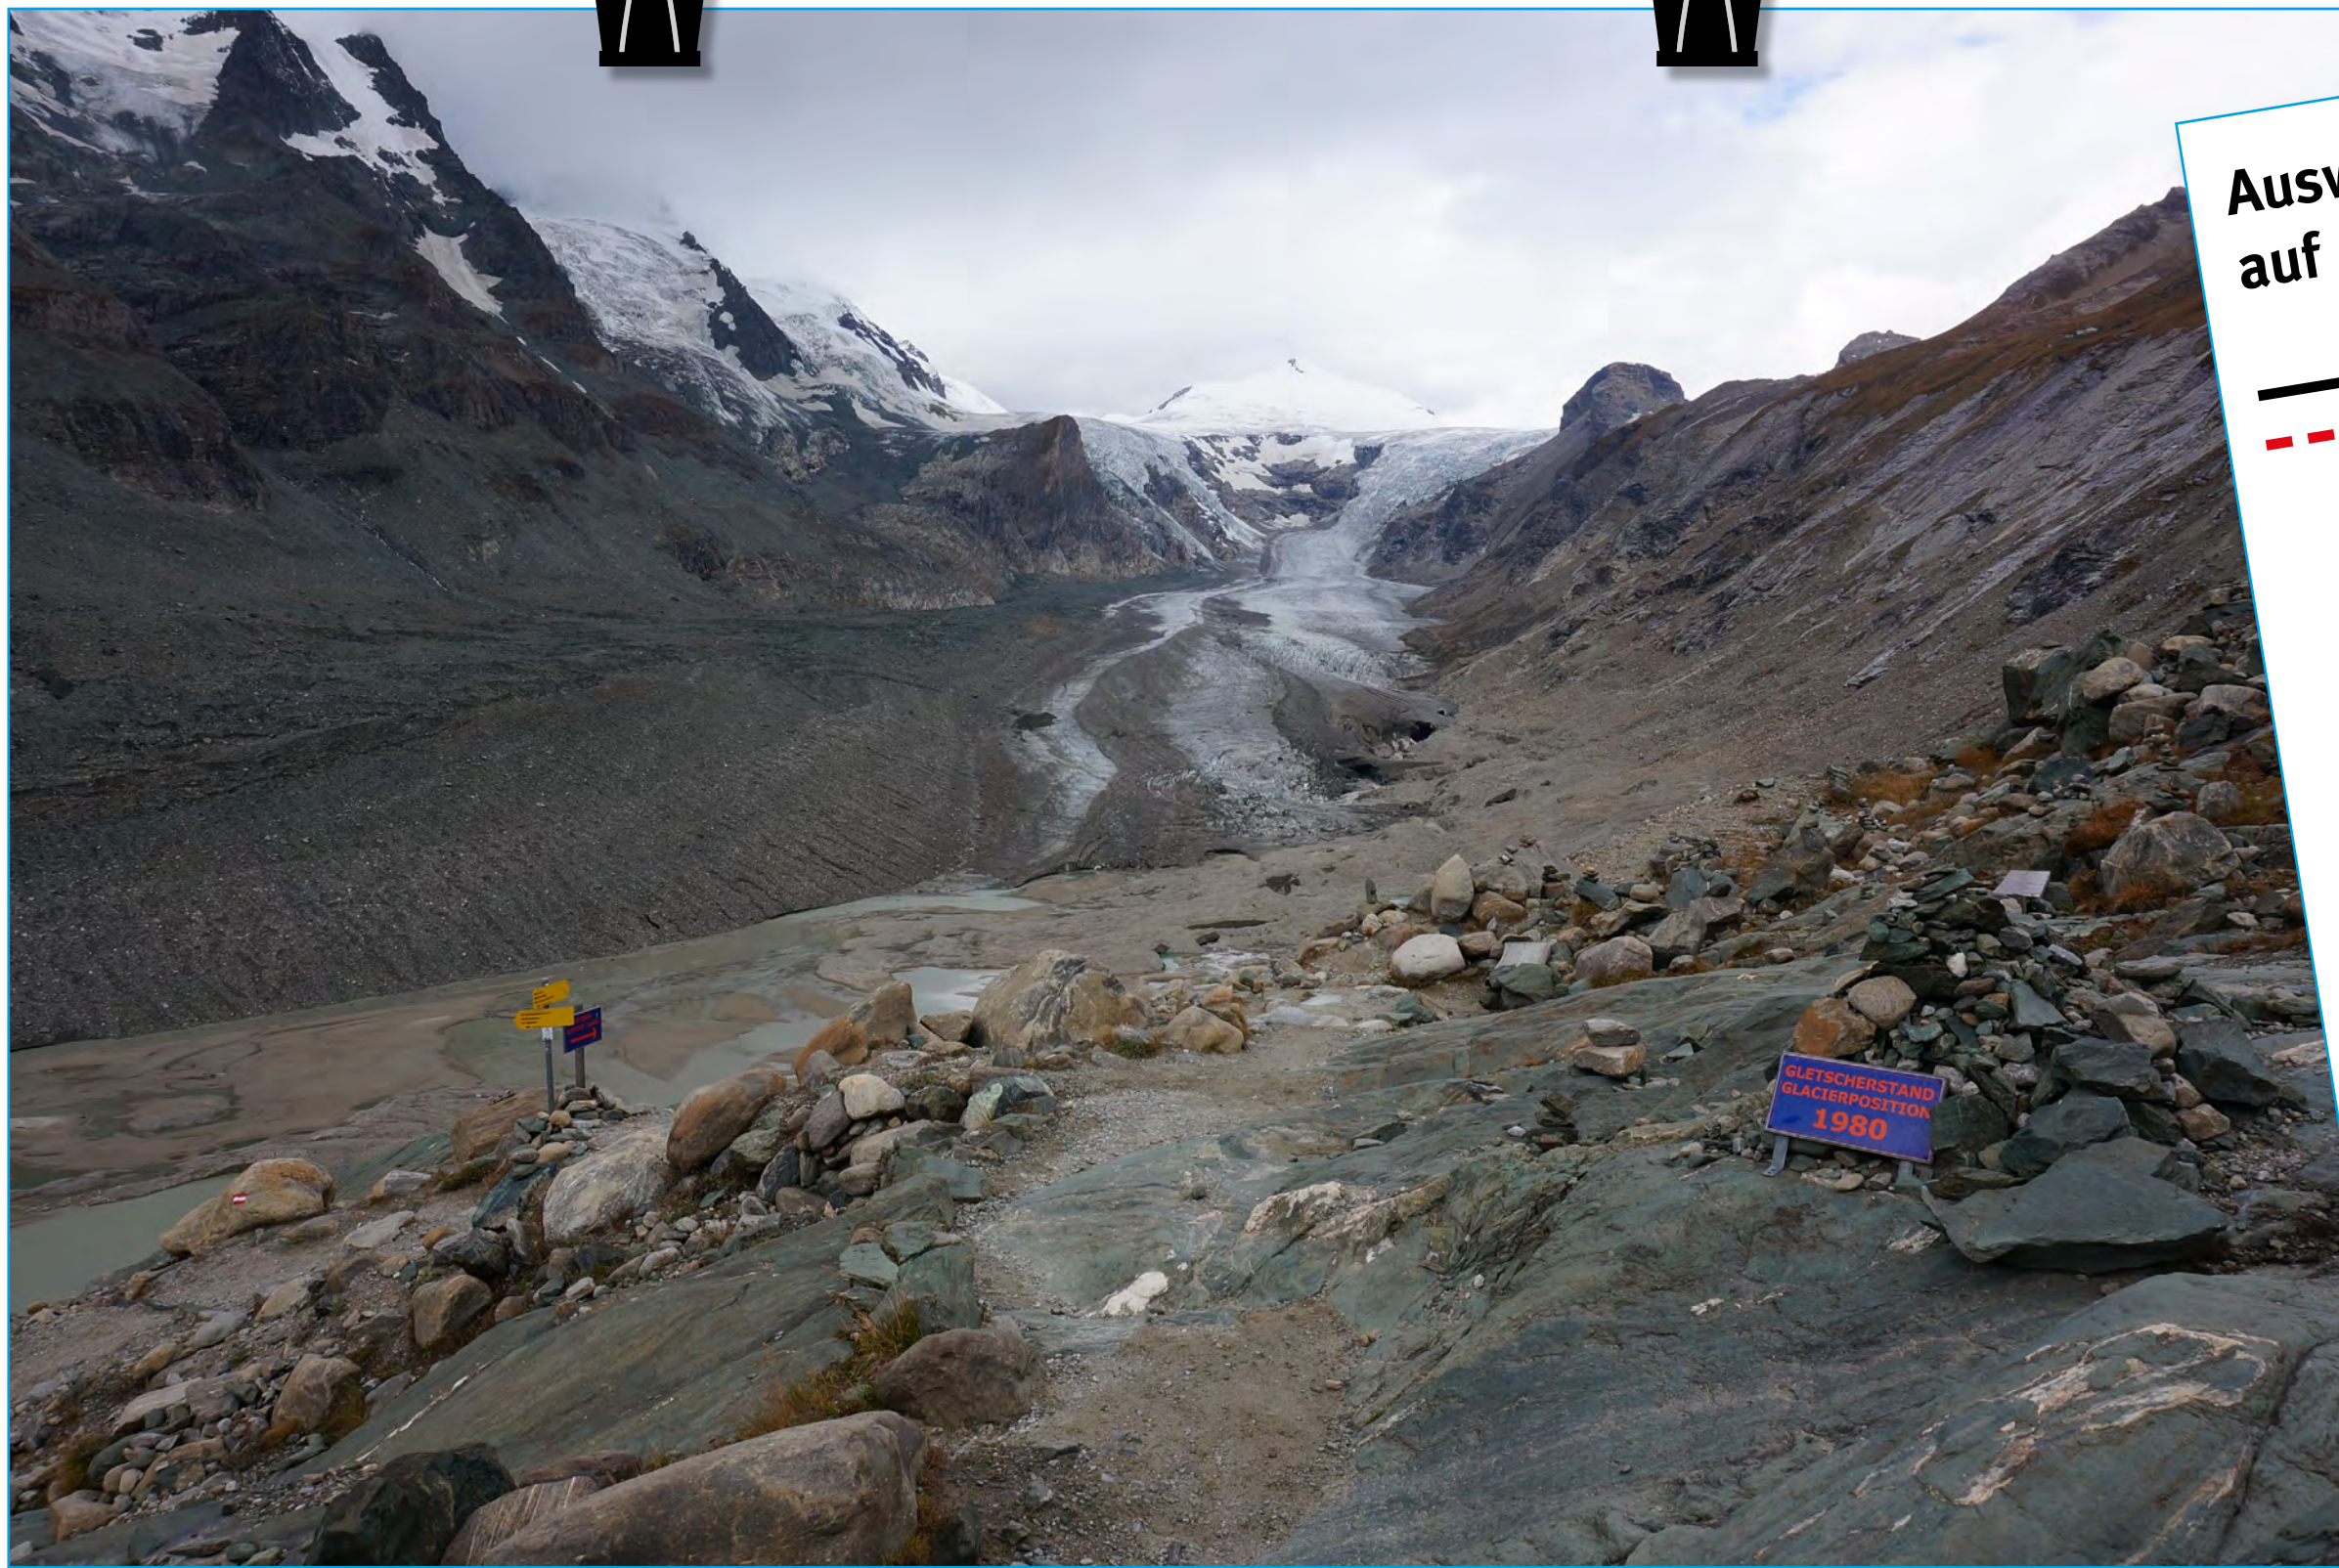
Österreichs größter Gletscher – die Pasterze am Großglockner: Der Gletscher schmilzt immer weiter ab. Seit 1856 hat seine Fläche von damals über 30 km<sup>2</sup> um beinahe die Hälfte abgenommen. Allein in den letzten Jahren ist die Gletscherzunge um durchschnittlich 50 Meter pro Jahr zurückgegangen. Die Position der Gletscherzunge um 1980 ist durch das Schild im Vordergrund markiert.  
Bildnachweis: Tobias Hipp

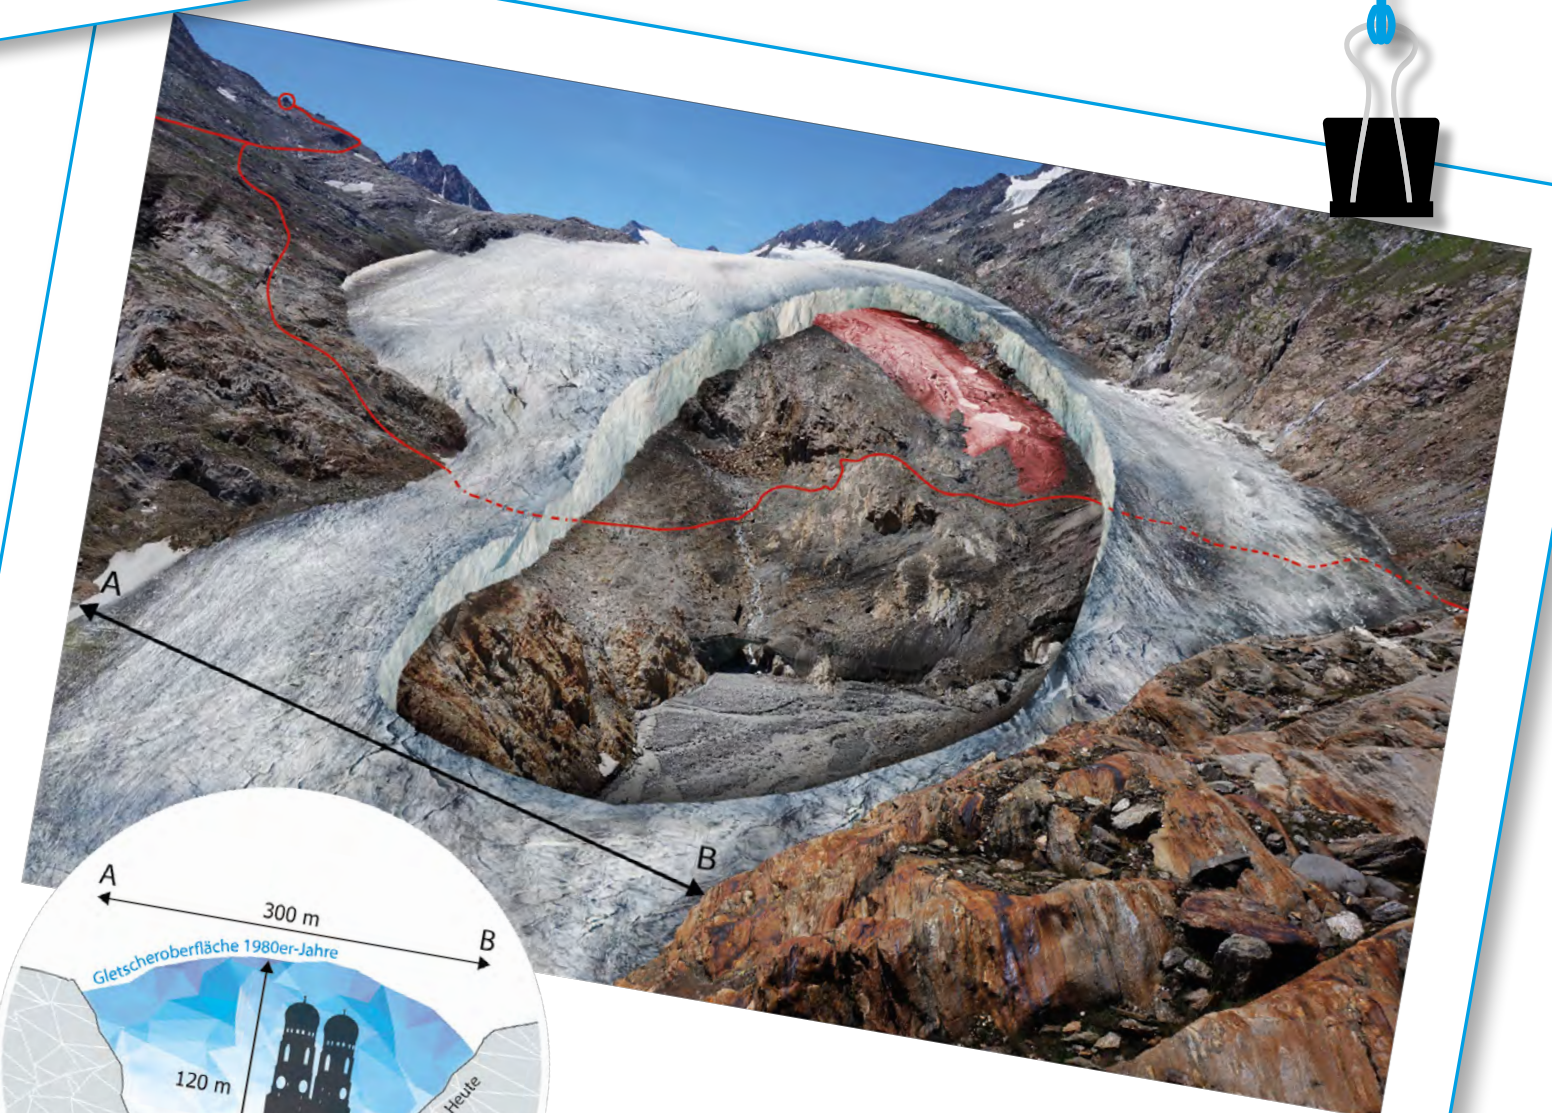
Der Gurgler Ferner in den Ötztaler Alpen im Wandel der Zeit: Die Gletschersimulation zeigt die ungefähre Ausdehnung des Gletschers um die 1980er Jahre. Der heutige Gletscherstand ist rot eingefärbt. Als Größenvergleich dient die knapp 100 Meter hohe Frauenkirche. Die scherschwand verläuft der Weg ohne Höhenverlust über den Gurgler Ferner.  
Bildnachweis: © DAV/Johannes Hipp, SDS Berlin

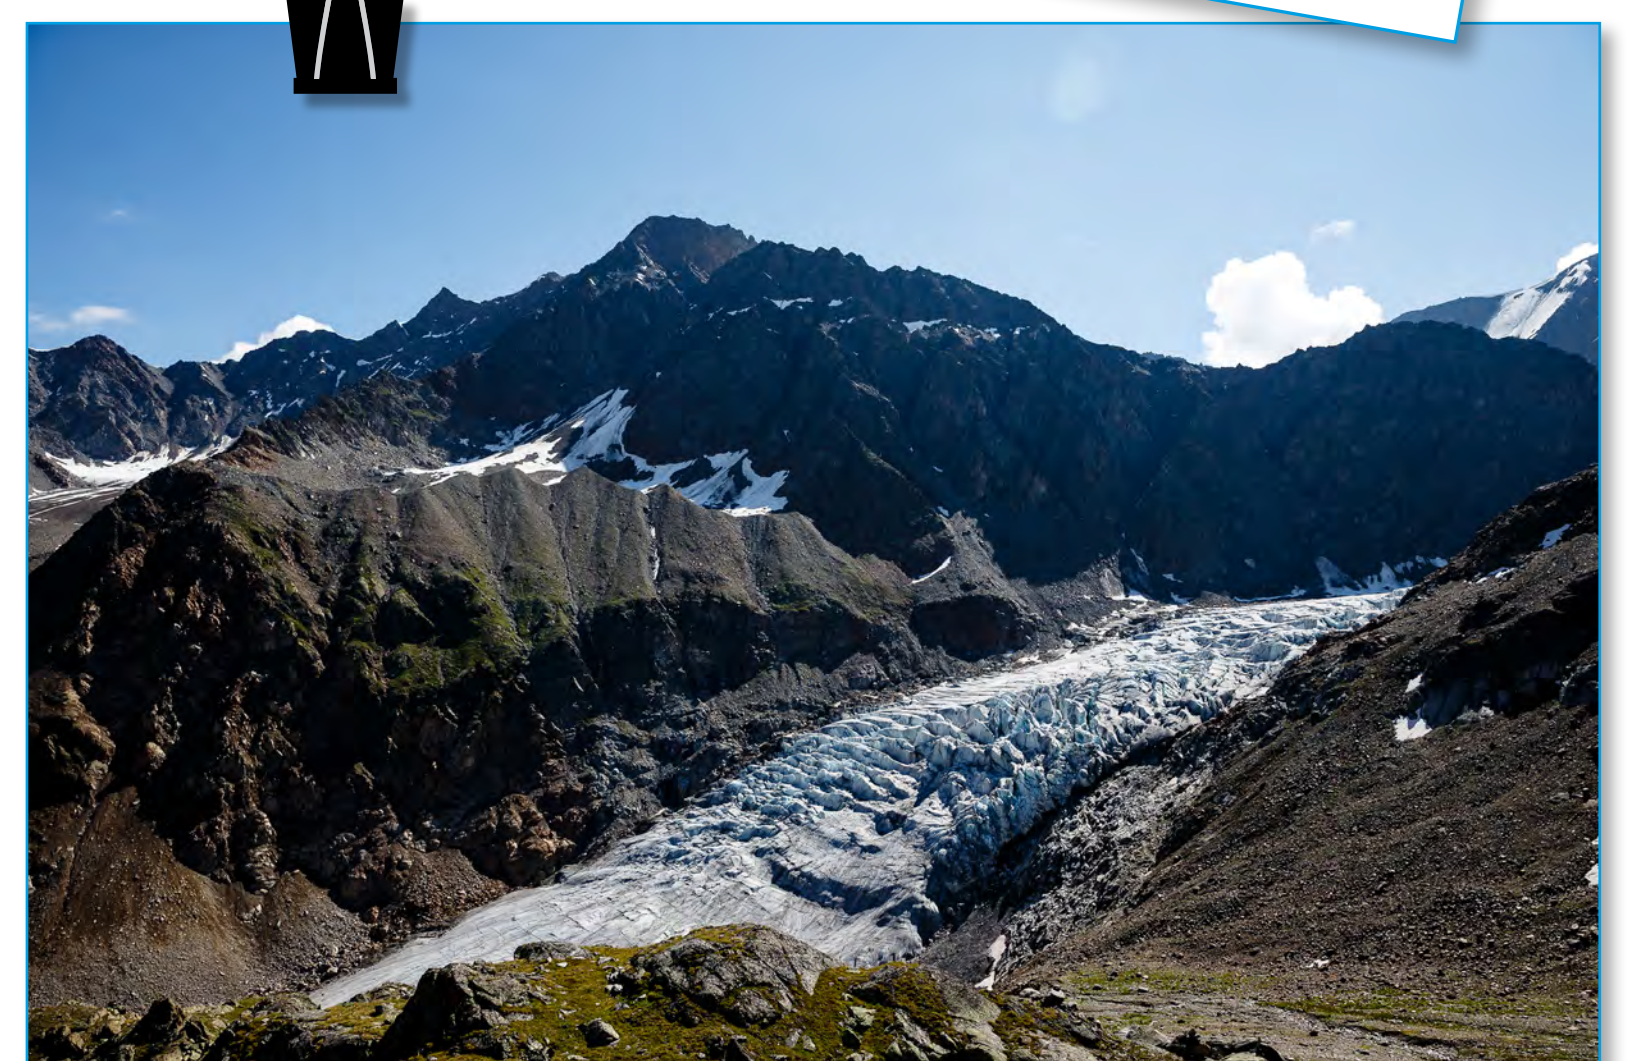
Der Gepatsch Ferner in den Ötztalern – Österreichs zweitgrößter Gletscher nach der Pasterze: Seit dem Jahr 1850 hat der Gletscher etwa die Hälfte seiner Größe verloren. Mit einem seit mehreren Jahren durchschnittlichen Rückgang der Gletscherzunge um 120 Meter ist der Gepatsch Ferner der am schnellsten schmelzende Gletscher in Österreich.  
Bildnachweis: DAV/Marco Kost
